Til
Landindvindingslaget Søkjær Dige
Dokumenttype
Eftersyn

EFTERSYN AF SØKJÆR DIGE, JUELSMINDE

Revision **0**
Dato **27-10-2017**
Udarbejdet af **LJN**
Kontrolleret af **ASR**
Godkendt af **LJN**
Beskrivelse **Eftersyn af Søkjær Dige, Juelsminde**

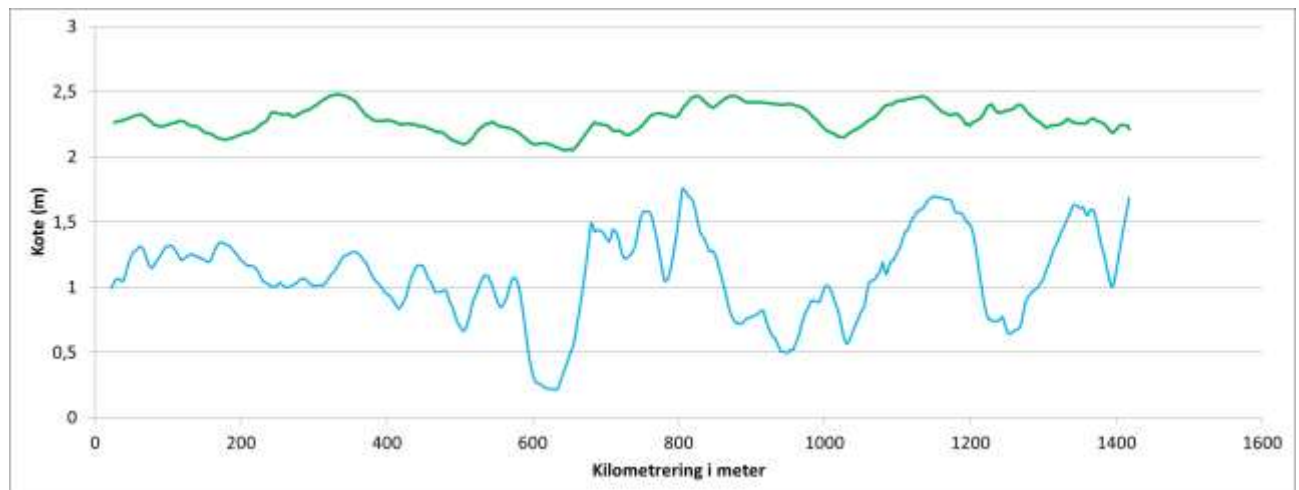
Figur 2: Digets kronekant og underside digefyld fra kilometrerings

Figur 2 viser højden af kronekanten fra kilometrerings 0 m til 1400 m. Det ses at kronekanten varierer fra ca. 2,0 m ved 650 m til ca. 2,50 m på flere steder langs diget. Dermed opfylder højden for kronekanten kravet om beskyttelse på 1,80 m. Samlet set er den gennemsnitlige kronekant på 2,28 m.

- Diget er generelt i visuel god stand uden nævneværdige huller og sætninger.
- Digeprofilet er intakt med en god, tæt og filtet græsdækning. Græsset slås løbende og der er intet slid på græsset.
- Generelt kan det konkluderes at digekronen er mere end 2,1 meter på nær i området mellem meter 480 – pumpestationen hvor digekronen flere steder er lavere end 2,1 meter. Laveste punkt ligger omkring pumpestationen bl.a. trappeovergangen syd for pumpestationen. Her viser figur 2 også at der i samme område findes det tykkeste lag digefyld. Det lave digekrone i dette område kan tyde på, at der er sket sætninger i det tykkere lag.
- Digefyldets tykkelse jf. figur 2 varierer fra ca. 0,75 meter til ca. 1,9 meter.

- Græsset klippes løbende for at sikre et sundt græstæppe. Opmærksomheden henledes på at nogle områder af diget klippes meget tæt.
- Grusovergangene i kilometrer 325-327 meter, 1055-1063 meter (skrå overgang) og 1197 – 1202 (skrå overgang) ligger lidt lavere end det omkringliggende dige. Her kan det anbefales at få tilkørt lerholdig grusmateriale så overgangene kommer i samme højde som det omkringliggende dige.
- Trætrapperne bliver meget glatte i regnvejr med risiko for faldulykker. Tiltag til at skridsikre disse bør iværksættes.
