# Bilag 1 TREFOR Vand Hedensted

## TREFOR Vand Hedensted

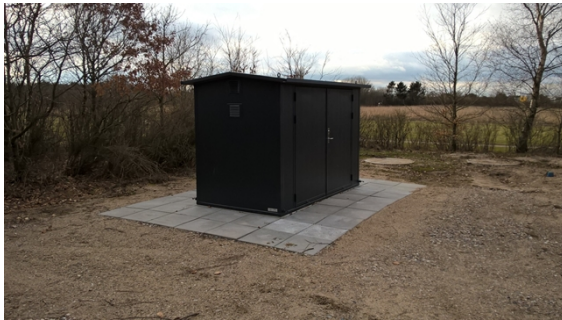
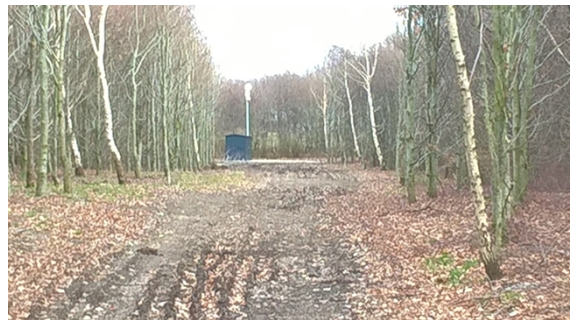
Figur 1: TREFOR Vands kildeplads ved Hedensted. Billedet til venstre viser boring 116.1419, til højre ses boring 116.1528 i baggrunden.

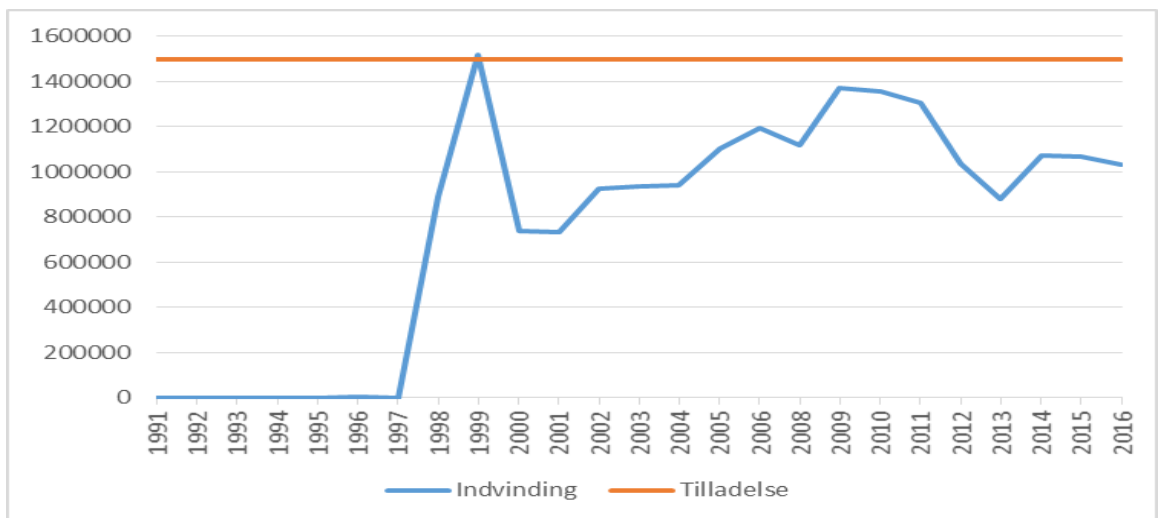
Figur 2: Kurve med indvindingsmængde (til 2016).

Kildepladsen har en indvindingstilladelse på 1.500.000 m<sup>3</sup> og indvandt i 2016 1.031.065 m<sup>3</sup>. Udviklingen i vandværkets indvinding fremgår af figur 2.

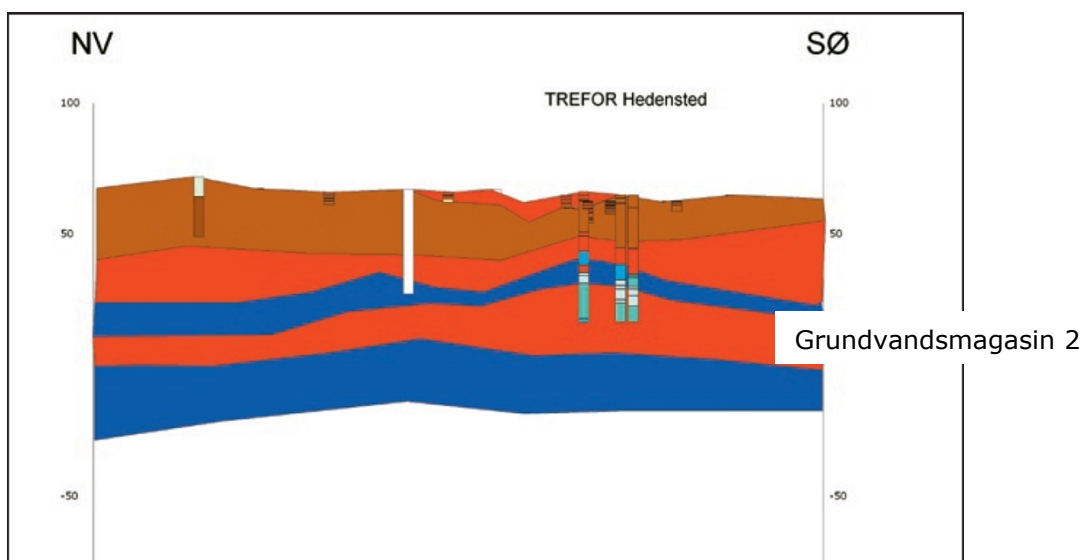
Figur 4: Geologisk profilsnit ved Hedensted – TREFOR Vands kildeplads.

Vandindvindingen ved Hedensted kildepladsen sker fra et magasin beliggende mellem 40 og 50 meter under terræn. Grundvandsmagasinet ligger i tertiære sandaflejringer ("grundvandsmagasin 2", se figur 4 og bilag 2, figur 4 & 5).

"Grundvandsmagasin 2" på figur 4, som er overlejret af lerlag af varierende tykkelse, henføres både til de "gamle" tertiære aflejringsmiljøer, men også kvartærtiden, hvor smeltevandssand er aflejret i dalsystemer/ begravede dale. "Grundvandsmagasin 2" har en skiftende udbredelse, og der kan derfor være områder, hvor magasinet ikke er til stede. På figur 4 er optegnet et tværsnit gennem området.

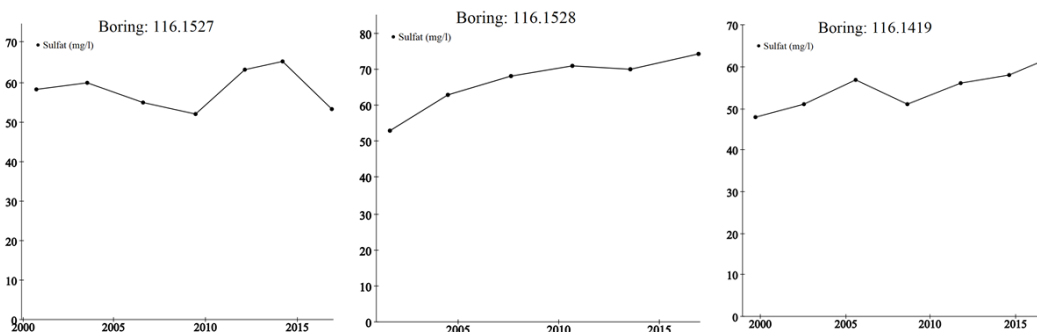
Figur 5. Udviklingen i sulfatindholdet i kildepladsens 3 boringer

Sulfatindholdet i de tre boringer viser en svagt stigende tendens til et niveau mellem 60 og 70 mg/l. Kloridindholdet ligger fra 22 til 26 mg/l, med en svagt stigende tendens i DGU nr. 116.1419 og 116.1528. Indholdet af arsen ligger mellem 3,0 og 3,6 µg/l, og er således under kvalitetskravet for drikkevand på 5 µg/l.
