Badevandsprofil for Hedensted Kommune Lokalitet: Hjarnø Odde Ansvarlig: Hedensted Kommune Udarbejdet af: ALECTIA A/S Dato: Januar 2011 – revideret maj 2021

Badevandsprofil for Hjarnø Odde

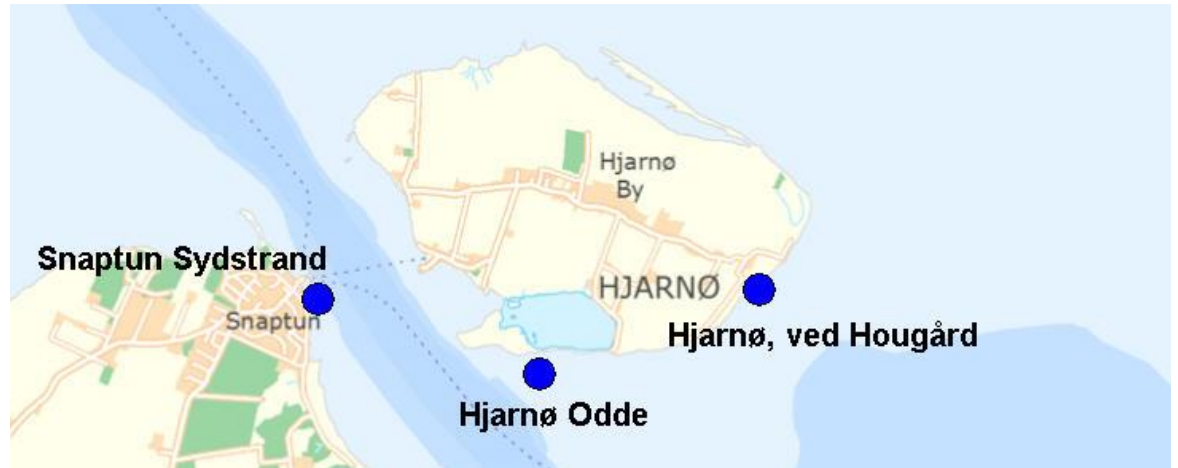
Badestedet "Hjarnø Odde" ligger 500 m mod sydøst fra havnen, efter kirken. Badestedet har en 5-10m bred sandstrand og opholdsareal med strandeng. Det er kun muligt at nå badestedet ved odden til fods ved at krydse lagunen via en lille bro.
